TESIS DOCTORAL

**Caracterización, deterioro y limpieza de los materiales pétreos del
antiguo Hospital de Jornaleros de Madrid**

Madrid, 2015

Caracterización, deterioro y limpieza de los materiales pétreos del Antiguo Hospital de Jornaleros de Madrid

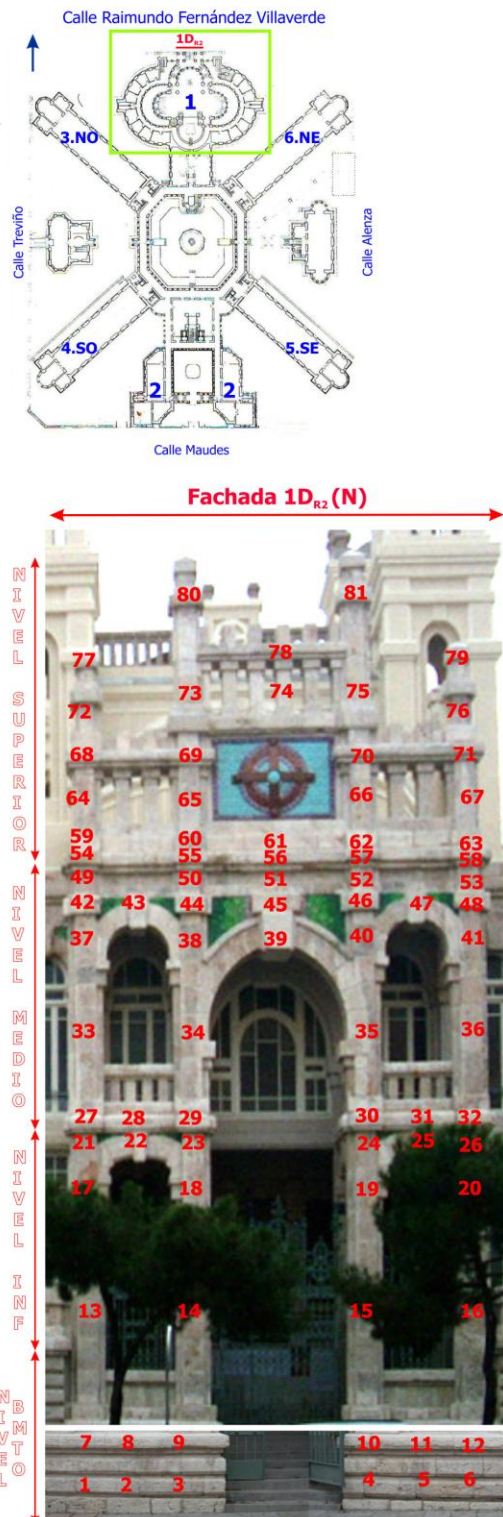
1. IGLESIA (Después limpieza)
PORTADA - ORIENTACIÓN NORTE
CUERPO CENTRAL (fachada 1D_{R2})

Fachada 1D _{R2} - cuerpo central (Norte)						
		Disposición directa (en paralelo a la retícula urbana)						
NIVEL	B.M.T.O.	nº	L* _{NA}	L* _{ND}	ΔL* _{NL} (%)	ΔL* _{NR}	Plano	Exposición
								Altura
NIVEL	B.M.T.O.	1	53,89	66,69	23,75	-0,31	4 de 5	Expuesta
		2	59,11	67,71	14,55	0,71	4 de 5	Expuesta
		3	63,53	70,45	10,89	3,45	4 de 5	Expuesta
		4	50,21	68,91	37,24	1,91	4 de 5	Expuesta
		5	42,45	67,17	58,23	0,17	4 de 5	Expuesta
		6	58,52	68,17	16,49	1,17	4 de 5	Expuesta
		7	46,32	67,68	46,11	0,68	5 de 5	Expuesta
		8	58,3	67,13	15,15	0,13	5 de 5	Expuesta
		9	68,91	61,68	-10,49	-5,32	5 de 5	Expuesta
		10	66,43	70,51	6,14	3,51	5 de 5	Expuesta
		11	60,61	67,32	11,07	0,32	5 de 5	Expuesta
		12	59,24	70,01	18,18	3,01	5 de 5	Expuesta
NIVEL	INF	13	46,31	69,87	50,87	2,87	2 de 5	Expuesta
		14	53,53	70,1	30,95	3,10	2 de 5	Expuesta
		15	41,16	69,15	68,00	2,15	2 de 5	Expuesta
		16	57,7	69,34	20,17	2,34	2 de 5	Expuesta
		17	48,21	61,76	28,11	-5,24	2 de 5	Expuesta

18	44,25	65,98	49,11	-1,02	2 de 5	Expuesta
		19	45,34	66,39	46,43	-0,61	2 de 5	Expuesta
		20	42,84	66,68	55,65	-0,32	2 de 5	Expuesta
		21	43,55	63,06	44,80	-3,94	2 de 5	Protegida
		22	55,98	68,3	22,01	1,30	2 de 5	Expuesta
		23	41,9	63,17	50,76	-3,83	2 de 5	Protegida
		24	46,59	64,69	38,85	-2,31	2 de 5	Protegida
		25	62,38	70,77	13,45	3,77	2 de 5	Expuesta
		26	45,86	64,21	40,01	-2,79	2 de 5	Protegida
		27	55	69,36	26,11	2,36	3 de 5	Expuesta
NIVEL	MEDIO	28	49,56	67,78	36,76	0,78	2 de 5	Expuesta
		29	46,15	67,72	46,74	0,72	3 de 5	Expuesta
		30	54,84	67,67	23,40	0,67	3 de 5	Expuesta
		31	50,71	69,82	37,68	2,82	3 de 5	Expuesta
		32	40,4	67,61	67,35	0,61	3 de 5	Expuesta
		33	43,85	66,62	51,93	-0,38	2 de 5	Expuesta
		34	57,25	67	17,03	0,00	2 de 5	Expuesta
		35	64,6	72,96	12,94	5,96	2 de 5	Expuesta
		36	51,61	66,44	28,73	-0,56	2 de 5	Expuesta
		37	41,29	63,65	54,15	-3,35	2 de 5	Protegida
		38	52,42	61,09	16,54	-5,91	2 de 5	Protegida

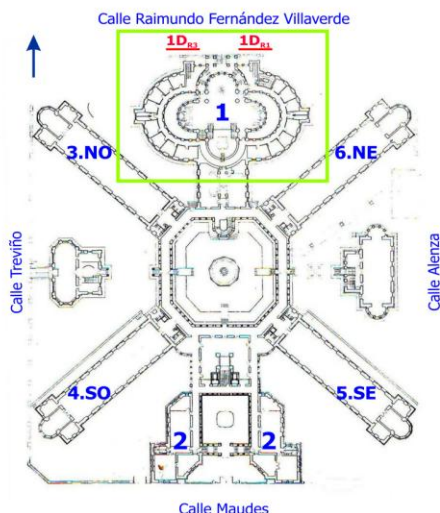
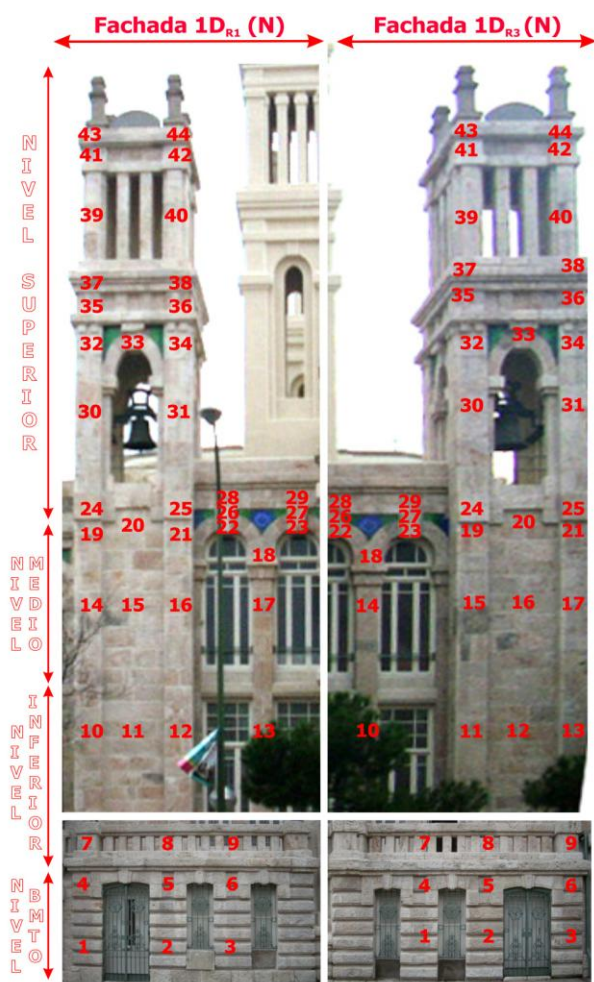
1. IGLESIA (Después limpieza) PORTADA - ORIENTACIÓN NORTE CUERPOS LATERALES (fachadas 1D_{R3} y 1D_{R1})

Fachada 1D _{R1} - cuerpo lateral (Norte)							
Disposición directa (en paralelo a la retícula urbana)							
nº	L* _{NA}	L* _{ND}	ΔL* _{NL} (%)	ΔL* _{NR}	Plano	Exposición	Altura
1	47,1	67,66	43,65	0,66	5 de 5	Expuesta	0
2	41,28	66,91	62,09	-0,09	5 de 5	Expuesta	0
3	41,21	65,46	58,84	-1,54	5 de 5	Expuesta	0
4	43,93	63,59	44,75	-3,41	5 de 5	Protegida	0
5	45,77	64,86	41,71	-2,14	5 de 5	Protegida	0
6	41,31	65,95	59,65	-1,05	5 de 5	Protegida	0
7	66,16	68,04	2,84	1,04	4 de 5	Protegida	1
8	59,18	66,47	12,32	-0,53	4 de 5	Protegida	1
9	60,89	67,7	11,18	0,70	4 de 5	Protegida	1
10	55,88	66,25	18,56	-0,75	2 de 5	Expuesta	1
11	56,27	65,36	16,15	-1,64	1 de 5	Expuesta	1
12	46,38	63,77	37,49	-3,23	2 de 5	Expuesta	1
13	49,67	66,78	34,45	-0,22	2 de 5	Expuesta	1
14	52,85	65,33	23,61	-1,67	2 de 5	Expuesta	2
15	53,54	68,28	27,53	1,28	1 de 5	Expuesta	2
16	45,28	69,67	53,86	2,67	2 de 5	Expuesta	2
17	53,96	69,88	29,50	2,88	2 de 5	Expuesta	2

18	65,36	69,46	6,27	2,46	3 de 5	Expuesta	2
19	40,79	63,94	56,75	-3,06	2 de 5	Protegida	2
20	46,1	64,73	40,41	-2,27	1 de 5	Protegida	2
21	50,21	66,85	33,14	-0,15	2 de 5	Protegida	2
22	74,4	75,02	0,83	8,02	3 de 5	Expuesta	2
23	70,34	72,3	2,79	5,30	3 de 5	Expuesta	2
24	60,75	73,03	20,21	6,03	3 de 5	Expuesta	3a
25	69,75	73,98	6,06	6,98	3 de 5	Expuesta	3a
26	48,01	64,12	33,56	-2,88	1 de 5	Protegida	3a
27	56,98	65,11	14,27	-1,89	1 de 5	Protegida	3a
28	65,96	69,79	5,81	2,79	2 de 5	Expuesta	3a
29	57,23	68,46	19,62	1,46	2 de 5	Expuesta	3a
30	77,08	77,87	1,02	10,87	2 de 5	Expuesta	3b
31	70,65	72,87	3,14	5,87	2 de 5	Expuesta	3b
32	67,81	66,81	-1,47	-0,19	2 de 5	Protegida	3c
33	51,2	65,54	28,01	-1,46	3 de 5	Protegida	3c
34	77,33	78,03	0,91	11,03	2 de 5	Protegida	3c
35	44,74	64,52	44,21	-2,48	2 de 5	Protegida	3c
36	55,01	67,86	23,36	0,86	2 de 5	Protegida	3c
37	55,49	69,27	24,83	2,27	3 de 5	Expuesta	3c
38	50,01	69,78	39,53	2,78	3 de 5	Expuesta	3c
